Bollen Atomium rusten op PVC dak

PVC dak boven inkomgedeelte

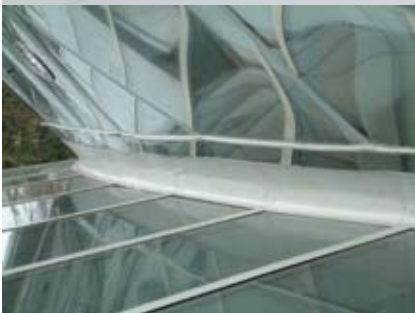
De aansluiting tussen de bol en het dak was heel delicaat.

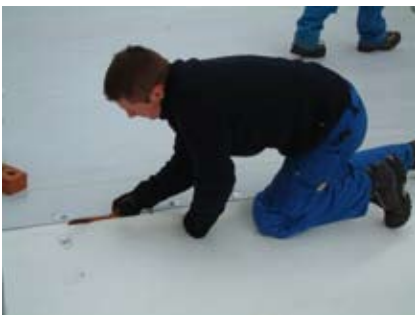
De onderste bol van het Atomium "rust" op het volledig vernieuwd PVC dak boven het inkomgedeelte.

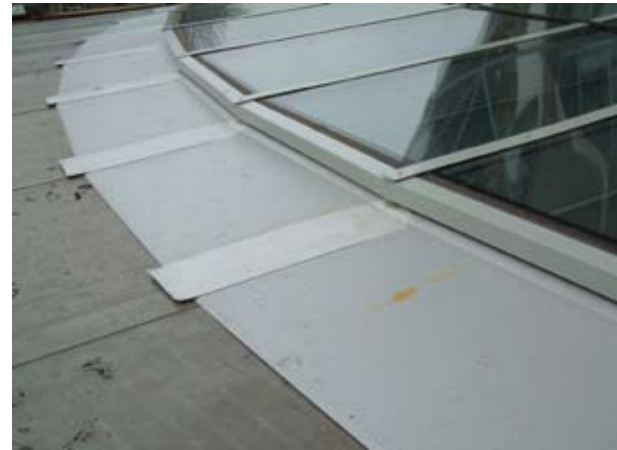
De aansluiting tussen de oude dakbedekking en de beglazingsprofielen werd gerealiseerd met behulp van gegalvaniseerde metalen platen die bekleed zijn met PVC folie.

Eens de hoogtewerken klaar waren hebben we de oude dakbedekking laten aansluiten aan de beglazingsprofielen met behulp van gegalvaniseerde metalen platen die bekleed zijn met PVC folie. De naden tussen deze platen werden bekleed met een strip PVC membraan, waarna het dakoppervlak - na grondige reiniging - bedekt werd met een geotextiel scheidingsvlies om weekmakermigratie tussen de nieuwe en oude folie te voorkomen. We hebben zelfs een tweelaagse scheiding aangebracht om de oneffenheden in de oude dakhuid zo goed mogelijk te compenseren. Het geotextiel werd schuin versneden om zoveel mogelijk snijafval te voorkomen en vervolgens mechanisch bevestigd. Ook de dakfolie tenslotte werd volgens de op voorhand gemaakte berekeningen conisch gesneden en in de overlapzone mechanisch bevestigd, waarna de overlappen met hete lucht werden dichtgelast. We hadden het dak kunnen afwerken met speciale PVC profielen in het verlengde van de profielen tussen de beglazing wat een fraai uitzicht zou opleveren en waardoor het dak er zou uitzien als een zinken dak met staande naad. Dit is een specialiteit van ons bedrijf en we maken de profielen dan ook zelf. Maar om de één of andere reden was de architect hier niet meteen voor te vinden, maar ik ga hem alsnog proberen te overtuigen!”, besluit Boulanger lachend.

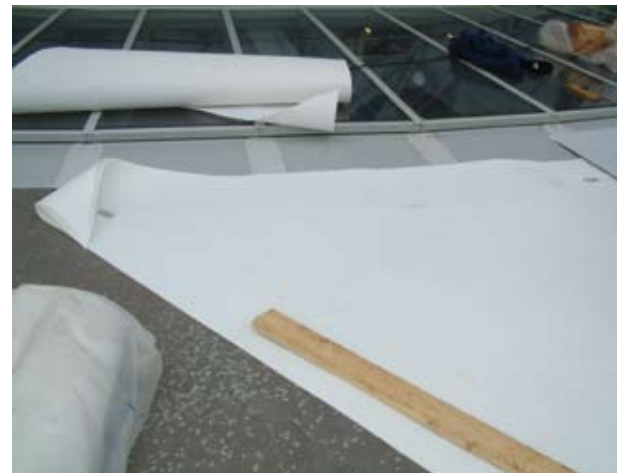
Het geotextiel scheidingsvlies werd tweelaags aangebracht om de oneffenheden in de oude dakhuid zo goed mogelijk te compenseren en werd schuin verneden om zoveel mogelijk snijafval te voorkomen.

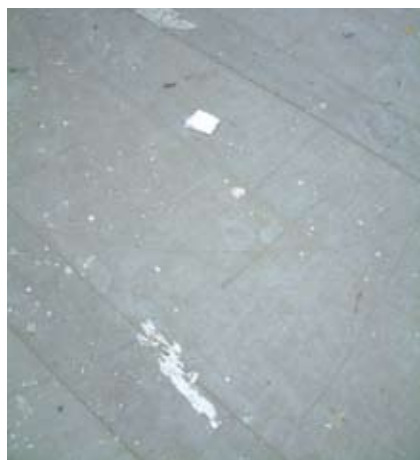
De oorspronkelijke PVC dakbedekking lag er nog relatief goed bij maar werd tijdens de werken behoorlijk beschadigd door neervallende schroeven, stukken metaal, werktuigen, lijm- en siliconenresten, enz...

De oorspronkelijke PVC dakbedekking van het ronde dak lag er nog relatief goed bij maar werd tijdens de werken behoorlijk beschadigd door neervallende schroeven, stukken metaal, werktuigen, lijm- en siliconenresten, enz... Daarom kreeg de dakdekker meteen ook de vraag om ook deze waterdichting te vernieuwen.

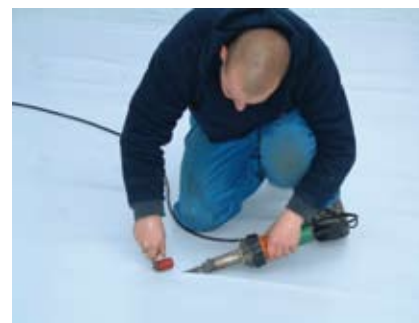
De overlappen tussen de conisch gesneden PVC banen werden met hete lucht dichtgelast.
