# Atomium: nieuw dak voor onthaalruimte

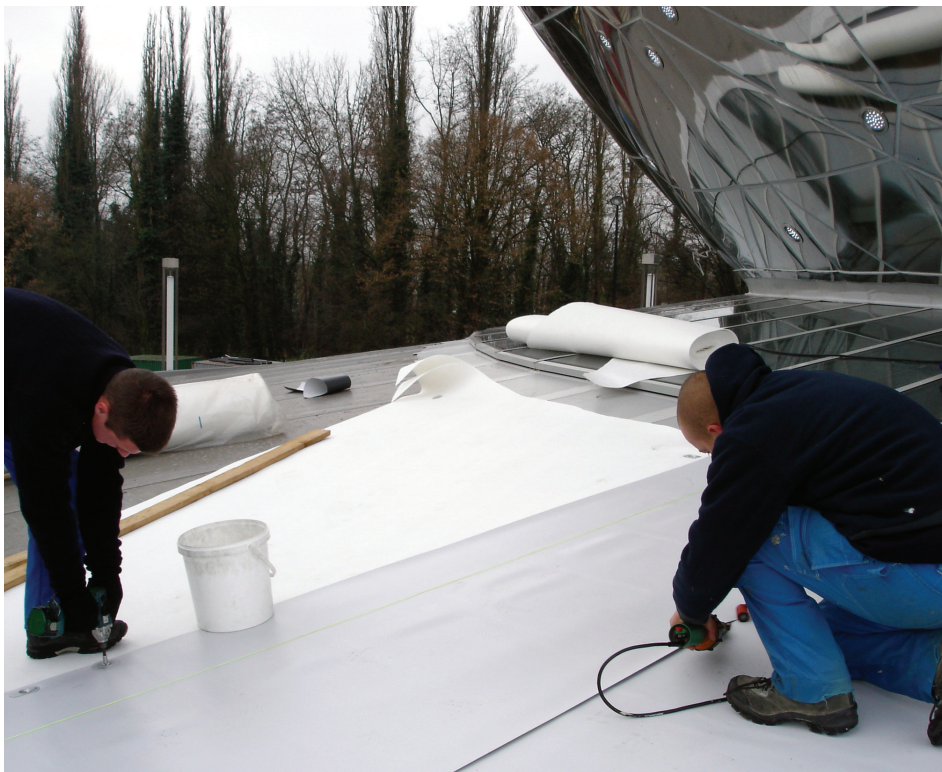
*De conisch gesneden dakfolie werd in de overlapzone mechanisch bevestigd, waarna de overlappingsen met hete lucht werden dichtgelast.*

De oorspronkelijke PVC-dakbedekking lag er nog relatief goed bij, maar werd tijdens de werken behoorlijk beschadigd door allerlei vallende voorwerpen (schroeven, stukken metaal, lijm- en siliconenresten, enz.). De aansluiting van de oude dakbedekking aan de beglazingsprofielen werd uitgevoerd met behulp van met PVC-folie beklede gegalaniseerde metalen platen. De naden werden dichtgemaakt met een

PVC-membraanstrip. Na een grondige reiniging werd daarna het dakoppervlak overdekt met een geotextiel scheidingsvlies om weekmakermigratie tussen de nieuwe en oude folie te voorkomen. Het mechanisch bevestigde geotextiel werd schuin versneden om zoveel mogelijk snijafval te voorkomen. Een tweelaags scheidingsvlies compenseert zoveel mogelijk de oneffenheden in de oude dakhuid. De op voorhand berekende dakfolie werd conisch gesneden en in de overlapzone mechanisch bevestigd, waarna de overlappen met hete lucht werden dichtgelast.
